# 環境リスクPress

2015年10月発行／VOL.2

### アスベックス工法(建設技術審査証明取得)による安心、安全施工を心がけています！

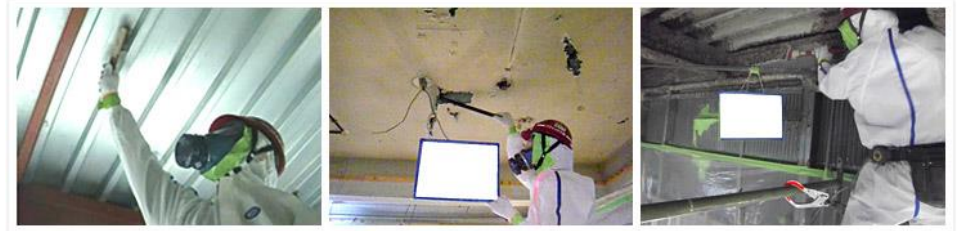
審査証明番号: BL 審査証明-004  
吹付けアスベスト粉じん飛散防止処理技術「アスベックス工法(除去工法)」

アスベックス(株)では、アスベックス工法の特徴は、除去工事箇所の事前調査から、除去工程、除去したアスベスト等の処理及び廃棄処分までの全ての工程において法令に則った安全な工法であることです。作業場内を常時負圧に保つため、通常は4回/時間以上の換気回数が求められるのに対し、換気回数を5回/時間以上確保することで、作業場内で発生した粉じんをすばやく捕集します。また、通常の測定回数よりも多く環境測定を行うことで、近隣住民への責任配慮を徹底しています。安心、安全をモットーにお客様にそして環境にも配慮したサービスを今後もお届けしていきます。
